# 別紙 1

## 2021年2月13日発生福島県沖地震による主な被災状況について

# 別紙 2

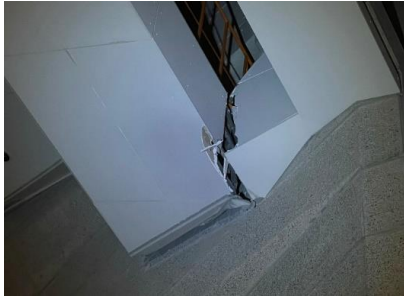
天井材の一部にズレや落下等の被害があり、客席から約 18m の高所でもあることから、安全点検等、専門業者の調査を継続しております。

① 大ホール客席天井一部損傷

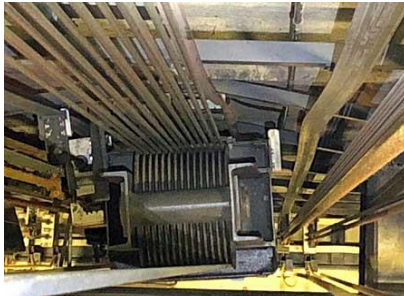
舞台吊物昇降装置等に大きな被害があり、専門業者の調査を継続しております。

② 大・中ホール舞台吊物装置昇降用レール変形 (上部から)

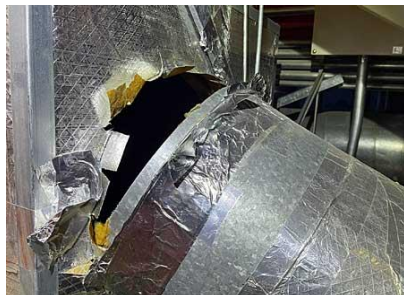
④ 大・中ホール 客席空調用ダクト損傷

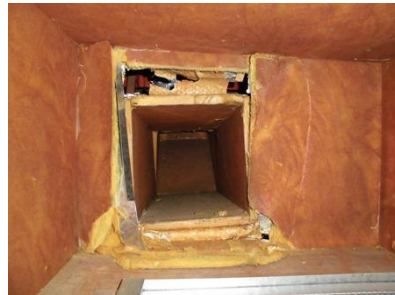
⑤ 客席天井空調吹き出し口落下

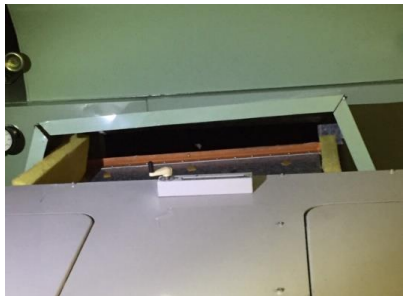
⑥ 大ホール客席系統空調機 (5階機械室)ダクト損傷

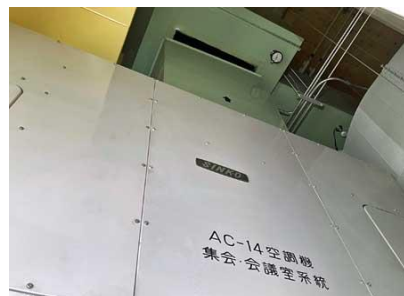
⑦ 集会室・会議室系統空調機 (4階機械室)ダクト損傷

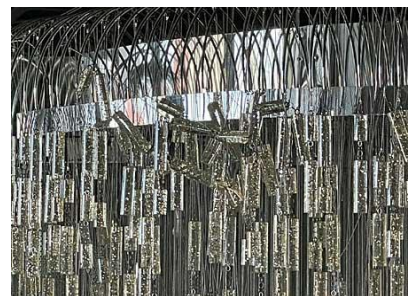
⑧ シャンデリア装飾 落下及び絡み
