# 令和4年3月16日発生 of 福島県沖地震による けんしん郡山文化センター の主な被災状況

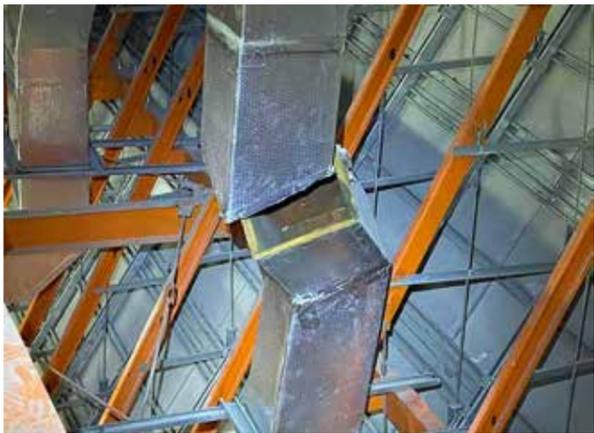
① 大・中ホール 客席空調用ダクト損傷
